# Imágenes

*de la deforestación andina (1989)*

Luis Sigifredo Espinal Tascón

## Resumen

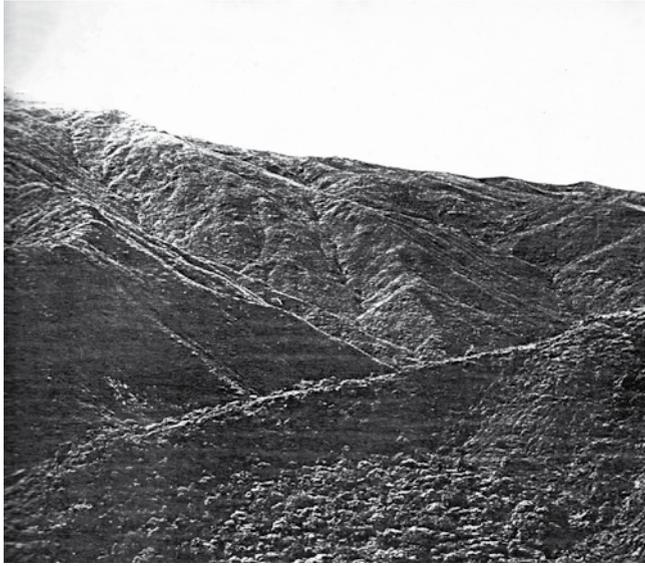
1) Laderas de la vertiente oriental de la cordillera occidental en las cercanías de la ciudad de Cali. Lomas esqueléticas en donde solo medra un pajonal de gramíneas y crecen algunos arbustos que logran sobrevivir a las periódicas quemas. Año tras año avanza este proceso de degradación con su secuela de inundaciones en la ciudad.

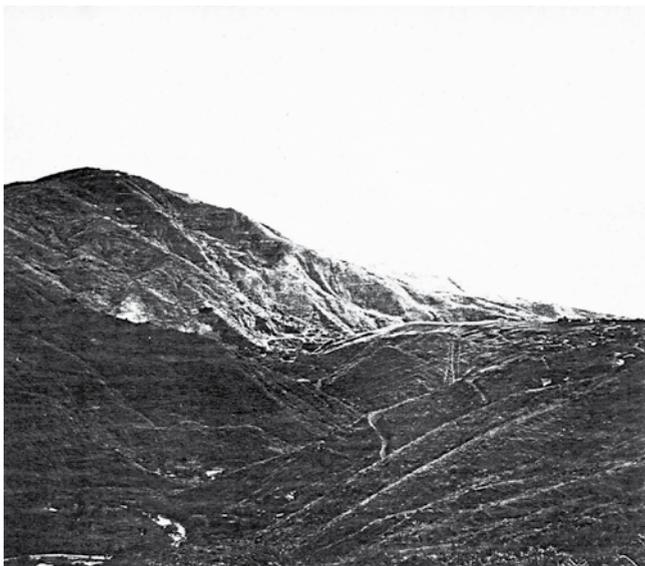
2) Triste marco para la ciudad de Cali son estos escarpados repliegues montañosos que van tomando el aspecto de un paisaje lunar.

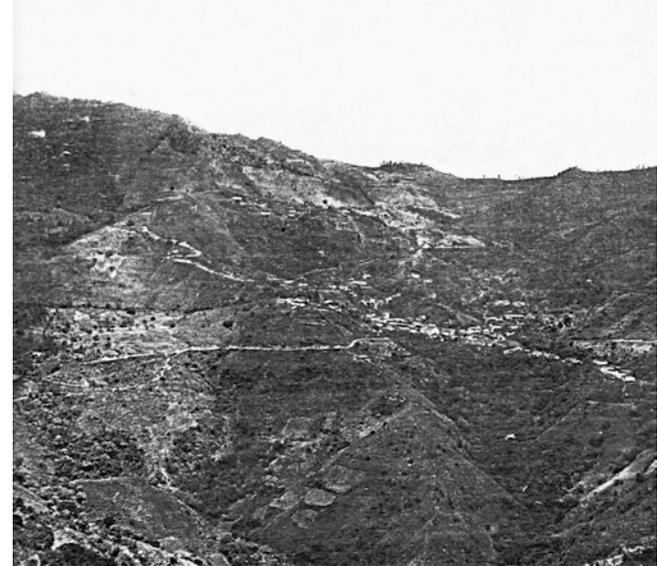
3) Parte alta de la cuenca hidrográfica del río Cali con muy escasa vegetación protectora. Son, desde luego, muy explicables las poderosas inundaciones que el río provoca cuando llueve con fuerza sobre estas empinadas montañas.

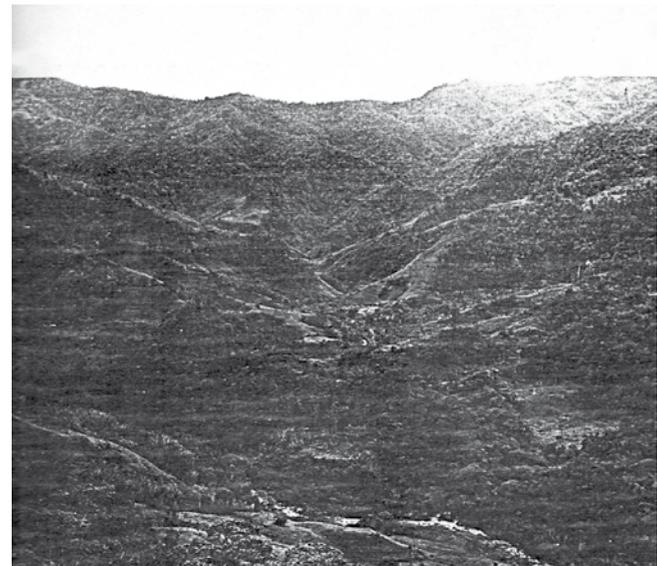
4) Vertiente occidental de la cordillera occidental entre El Queremal y La Elsa, parte alta del río Digua. El desmonte está en marcha con miras a establecer potreros. Estas montañas pertenecen a la cuenca hidrográfica del río Anchicayá y de ahí la imperiosa necesidad de controlar la destrucción del bosque, con el fin de mantener la represa con suficiente agua y menos lodo.

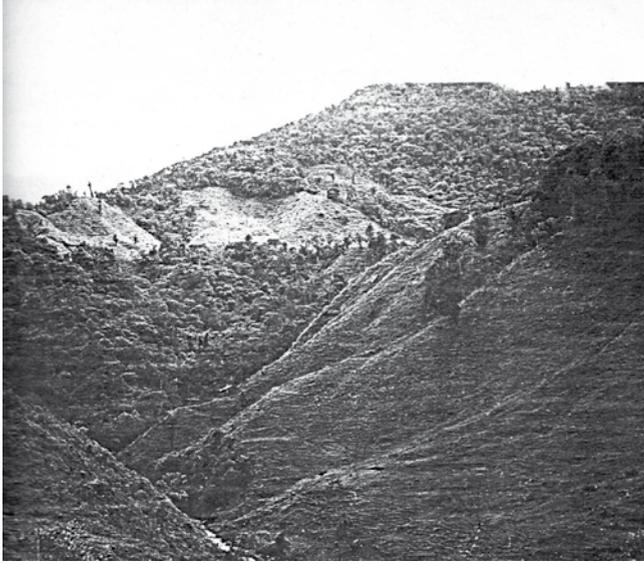
5) Cabeceras del río Dagua entre El Queremal y La Elsa. El bosque de estas laderas ha cedido el paso a la ganadería en esta región de abundantes y frecuentes lluvias. No sobra señalar que estas áreas nutren con agua la represa de Anchicayá.

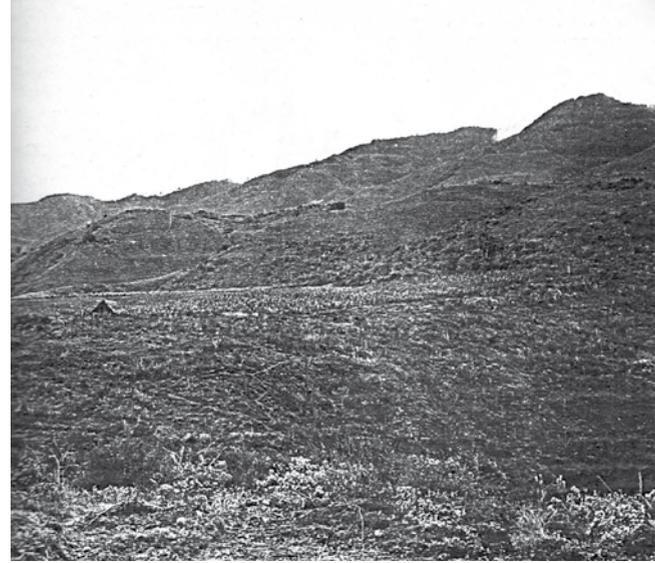
7) Cordillera occidental en la región seca del Loboguerrero. La destrucción de la vegetación arbórea ha sido casi total en estas laderas del río Dagua que exhiben una desnudez impresionante. En época de lluvias, ¿qué frenará la celeridad con que las aguas se deslizan por estas vertientes?

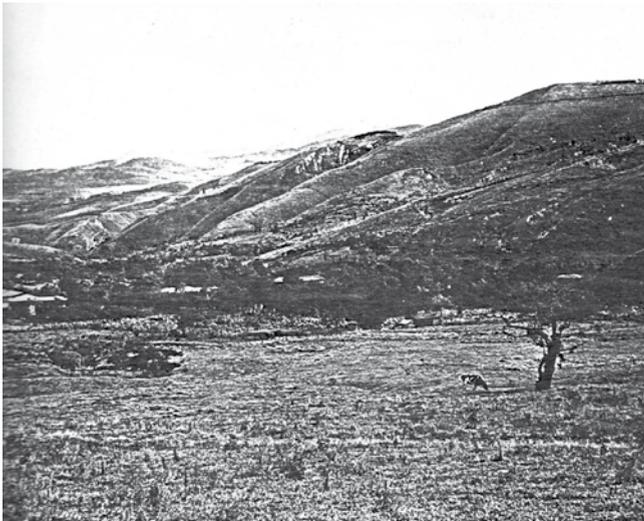
6) Paisaje observado en las cercanías de El Salado en la cordillera occidental antes de El Queremal. Estas colinas desprovistas de vegetación arbórea, por muchos años, muestran ya una erosión de gran severidad que las va inutilizando para toda actividad agrícola. A esto se puede agregar que esta zona forma parte de la cuenca alta del río Dagua, y no es de extrañar que dicho río haya producido, en años recientes, tan violentas inundaciones.

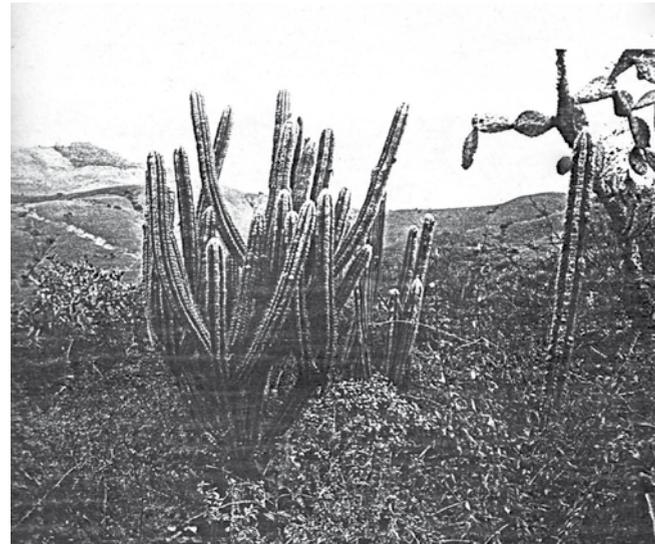
8) En Loboguerrero la escasez de lluvias es uno de los motivos para la lenta recuperación de especies arbóreas. Como se puede apreciar en la foto, la vegetación dominante está formada por cactus, plantas herbáceas y arbustos espinosos. La intervención humana ha incrementado notoriamente el aspecto desértico de esta región.

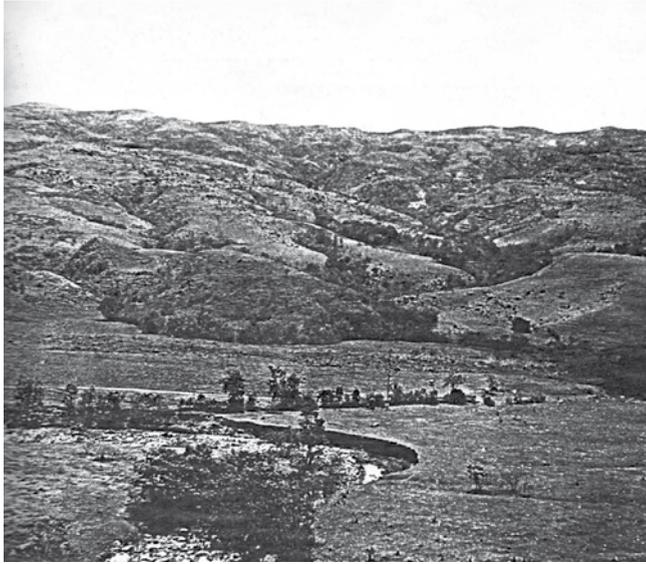
9) Paisaje final después de años de explotación de terrenos cercanos a Riofrío. Lomas de suelos superficiales, parcialmente destruidos y de poquísima utilización agrícola.

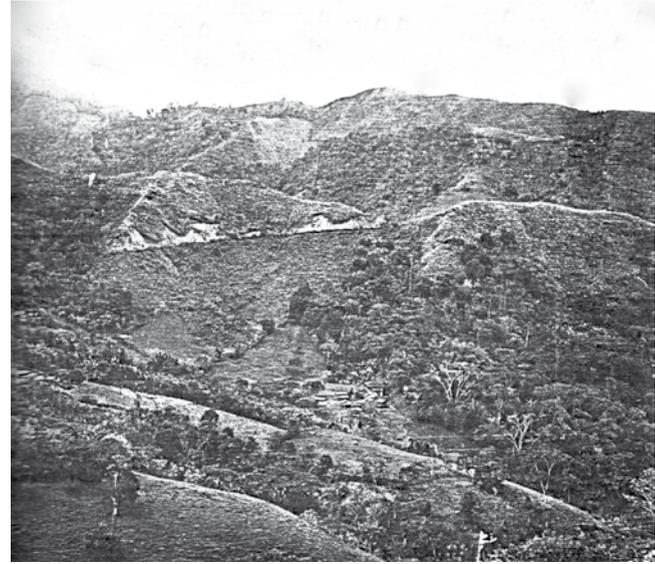
11) Las laderas de la quebrada La Mesa cerca a Villanueva, al norte del departamento y en la cordillera occidental, las van despojando, lentamente, de toda cubierta arbórea.

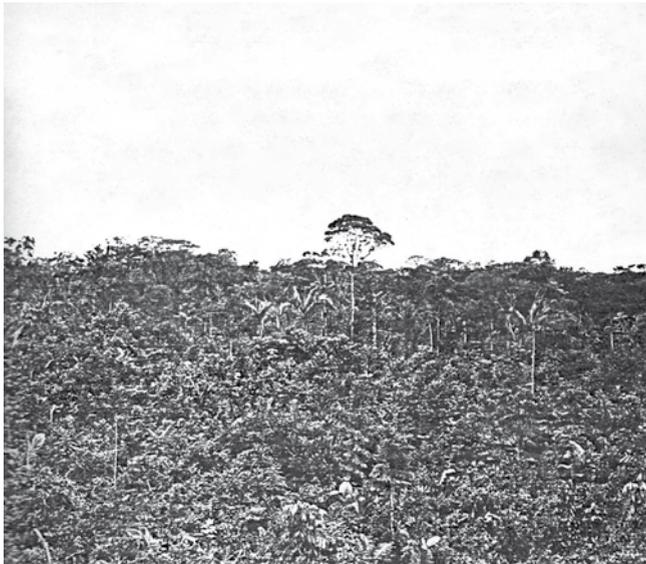
10) El bosque original en las cercanías de Buenaventura va siendo explotado ahora intensivamente. La foto muestra, en el primer plano, la regeneración que viene luego de la tala del monte. Debido a la alta lluviosidad de esta región la explotación maderera debería hacerse muy cuidadosamente, ya que pueden producirse disturbios ecológicos que arruinarían el porvenir económico de esta zona.

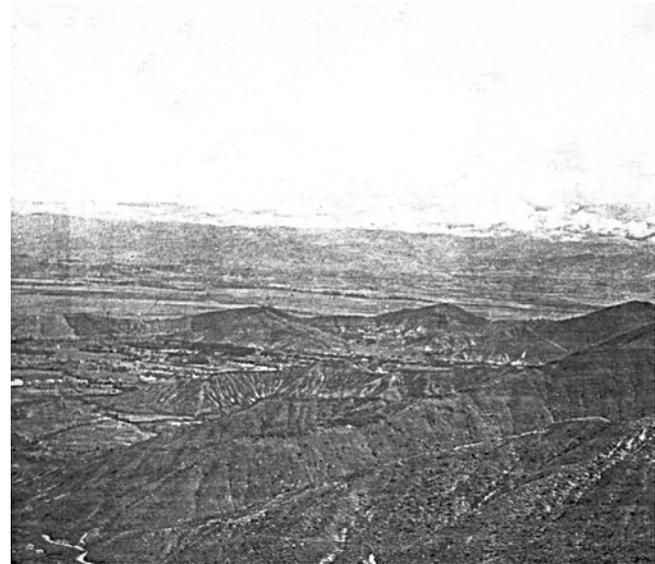
12) Colinas en Roldanillo de suelos degradados y en proceso de transformarse en áreas completamente inútiles para la agricultura.

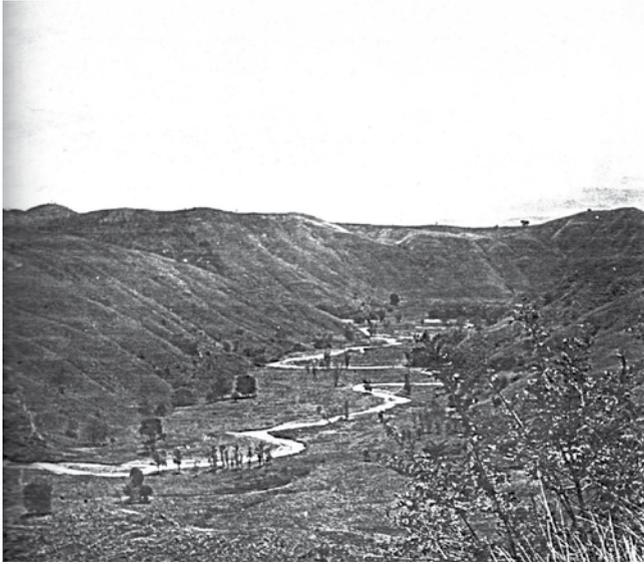
13) Piedemonte de la cordillera occidental cerca de Anserma nuevo. Una quebrada hace su entrada a la planicie del valle y rodea su vallecito por laderas de escasa vegetación arbórea.

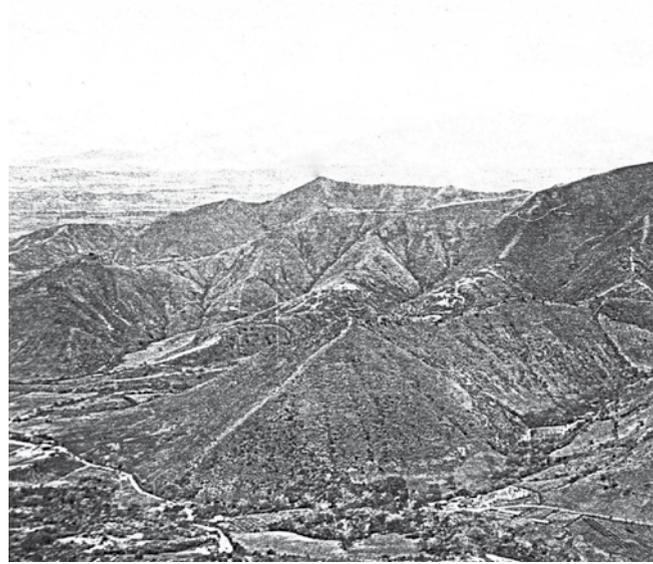
15) Primeras lomas de la cordillera occidental cercanas a la unión. Medítese por un momento sobre la utilidad que pueden tener terrenos como estos.

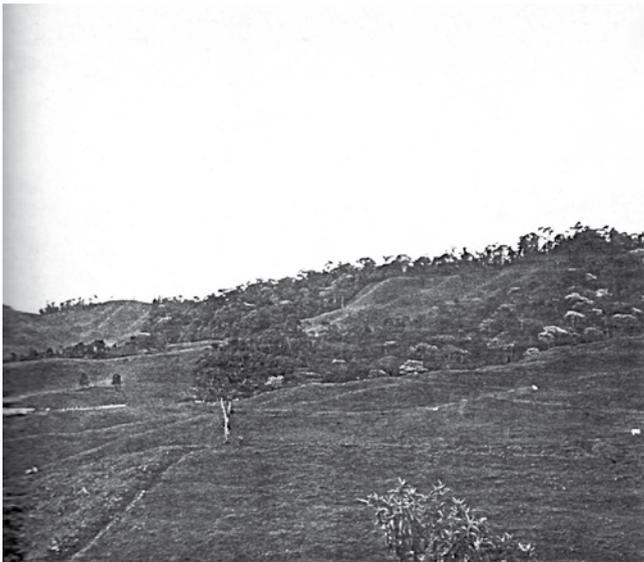
14) Pequeñas cejas de monte próximas a Versailles en la cordillera occidental. En el afán de establecer potreros parece que el agricultor ha olvidado los beneficios que las áreas boscosas tienen para la comunidad y para él mismo.

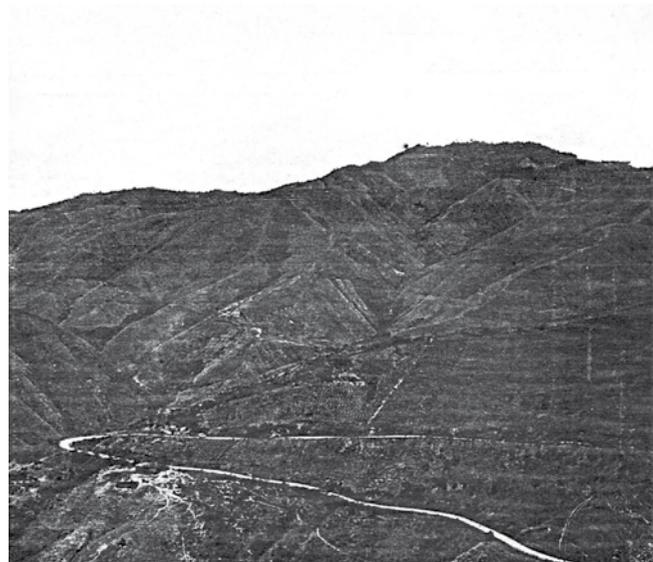
16) Las montañas que resguardan a La Unión (cordillera occidental) han padecido por años todo el rigor de la presión humana. El panorama final que hoy se mira no puede ser más elocuente.

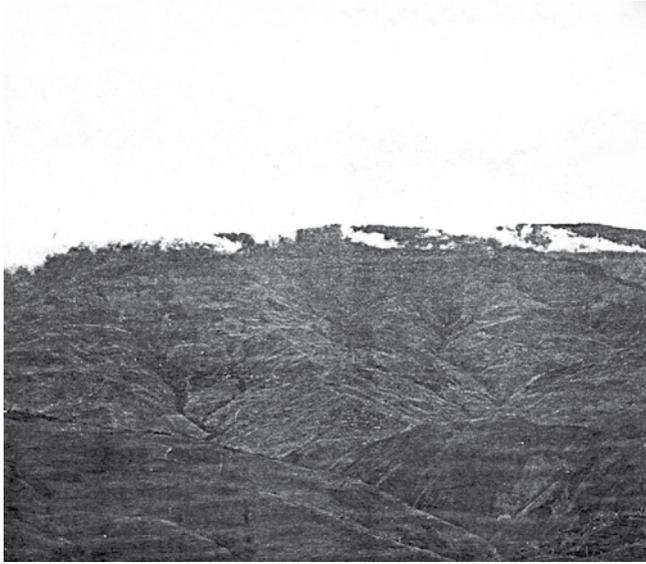
17) Entre Versailles y las tierras del Chocó esas arrugadas montañas han perdido la mayor parte de su cubierta protectora. Un índice de las abundantes lluvias que aquí caen se hace palpable en los nubarrones que cubren el lomo de la cordillera.

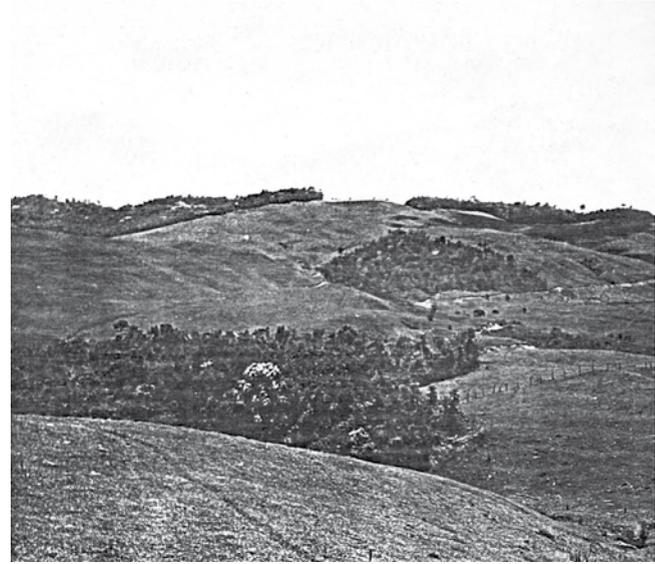
19) Pequeños manchones de rastrojo por entre los cuales asoman tímidamente algunos árboles. Paisaje observado en Cerro Azul cerca a Trujillo.

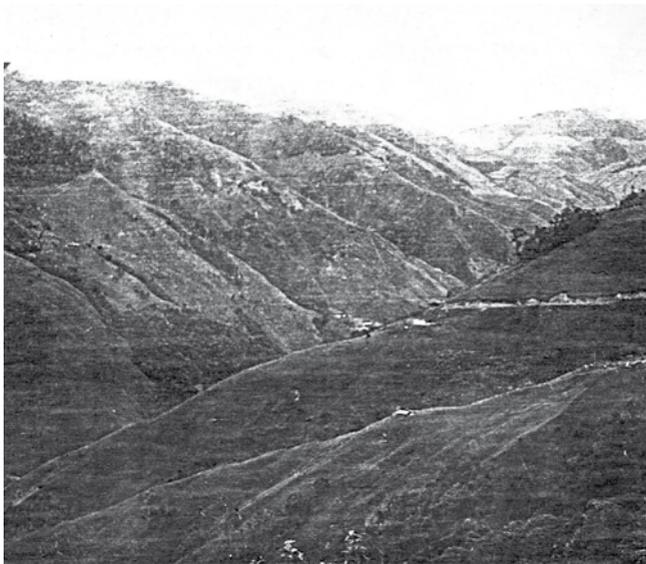
18) Garganta montañosa del río Garrapatas en las vecindades del Chocó. Puede apreciarse bien la destrucción casi total del bosque en esta región de apreciable lluviosidad.

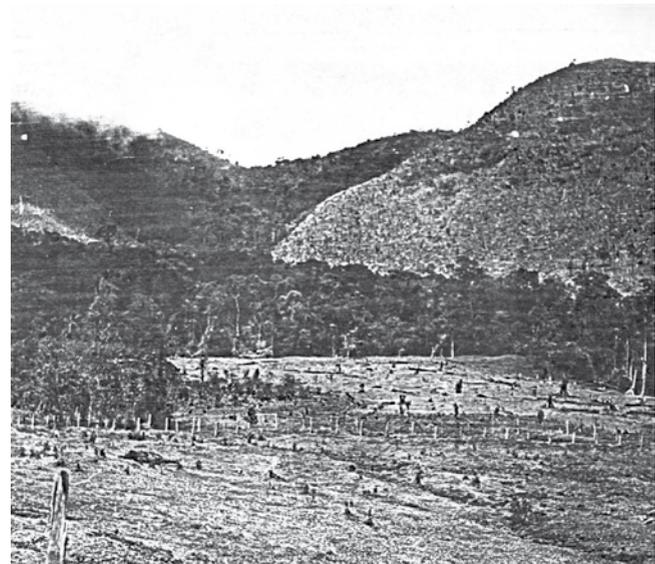
20) Sobre el lomo de la cordillera central, arriba de Tenerife, tan solo sobreviven pequeñas manchas de montes explotados. En el afán de destrucción de estas tierras no se ha pensado que ellas son las fuentes valiosas de las aguas del río Amaime.

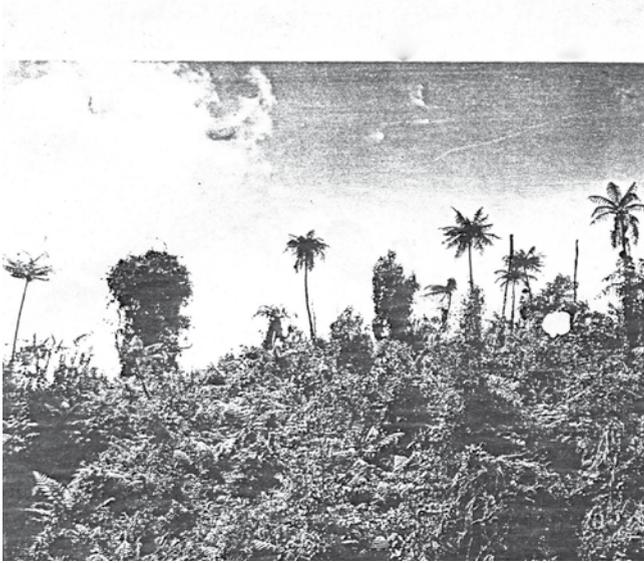
21) Producto final de un desmonte total de la cordillera central, en tierras lluviosas de La Diana en la vertiente hacia Florida. Del antiguo bosque protector solo se ve el enmarañado ramaje de arbustos y helechos.

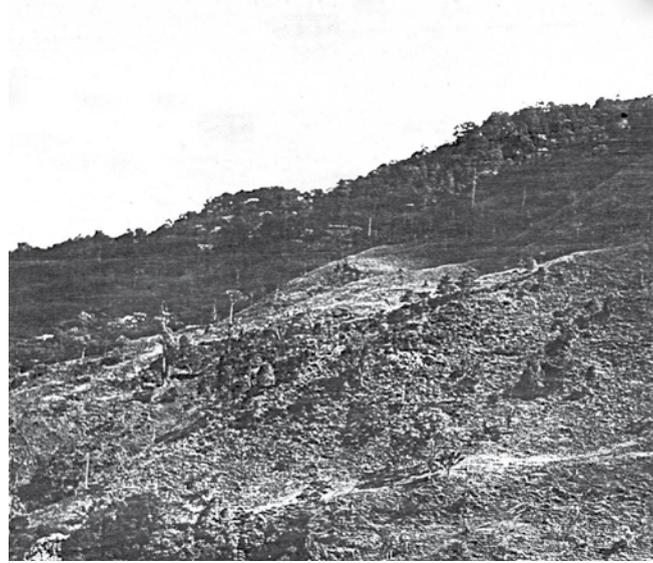
23) Laderas de la cordillera central un poco arriba de Puerto Frazadas en proceso de desmonte. Por la forma como este se hace, pronto no quedará vestigio alguno de la cubierta arbórea protectora.

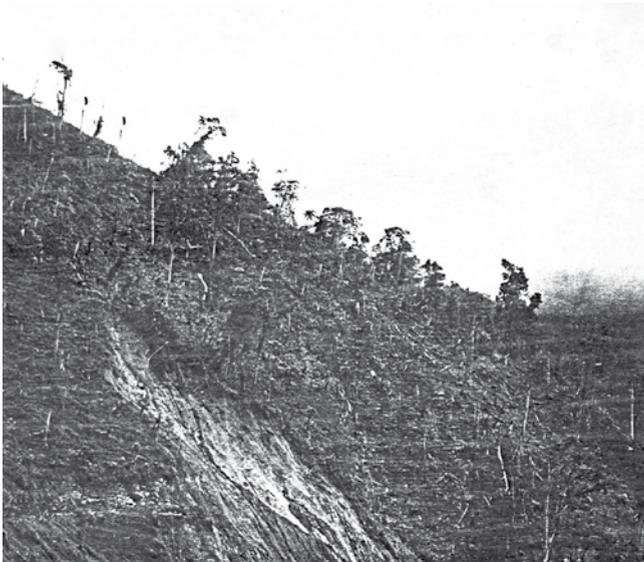
22) Haciendo alarde de una gran irresponsabilidad se han desmontado las cabeceras de los ríos en la cordillera central, en regiones de abundantes lluvias y empinadas montañas. En la foto puede apreciarse un deslizamiento del terreno que, a no dudarlo, irá aumentando en extensión.

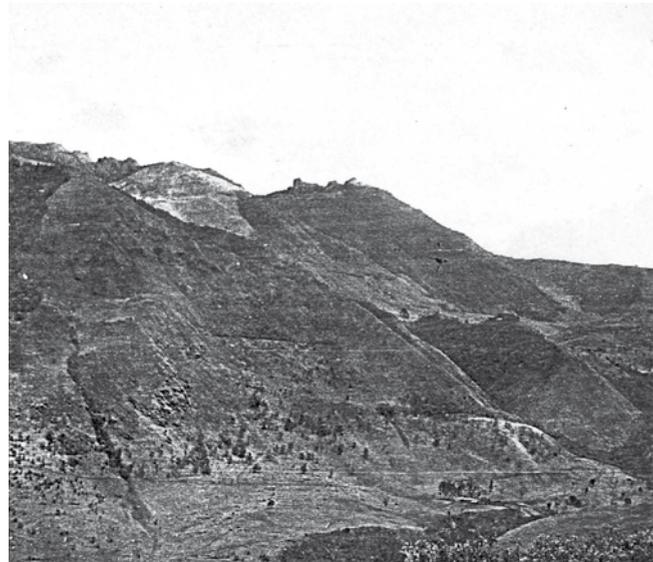
24) Laderas del río Tuluá. Nótese la escasa protección que tiene esta importante cuenca hidrográfica, lo cual explica fácilmente las inundaciones que dicho río ocasiona durante los inviernos.

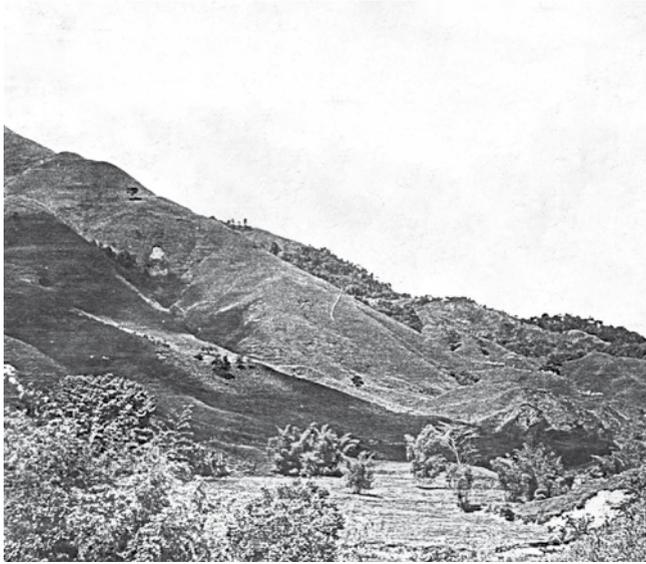
25) La cuenca hidrográfica del río Guadalajara ha sufrido una destrucción muy grave en su cobertura arbórea protectora. En la foto se nota con claridad este fenómeno de aniquilamiento del medio natural.

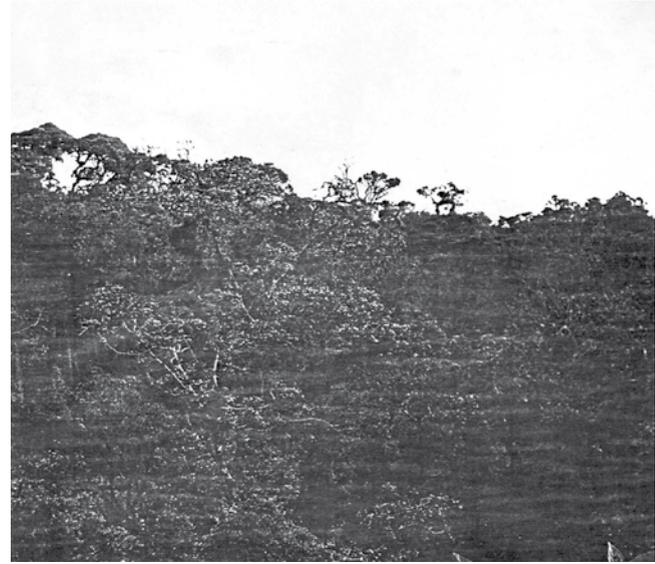
27) Estas fotos tomadas en el alto de La Italia, cerca de Santa Lucía (cordillera central), son una gráfica visión del manejo de nuestros recursos naturales en las zonas de las cuencas hidrográficas. La foto muestra el aspecto del bosque original.

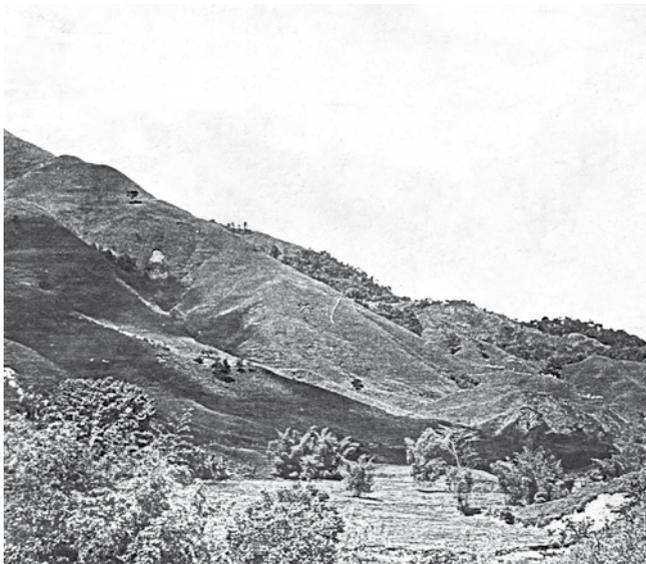
26) Laderas de la cuchilla de Santa Bárbara cercanas a Corozal. A manera de arañazos sobre las desnudas lomas se ven algunas cárcavas en formación.

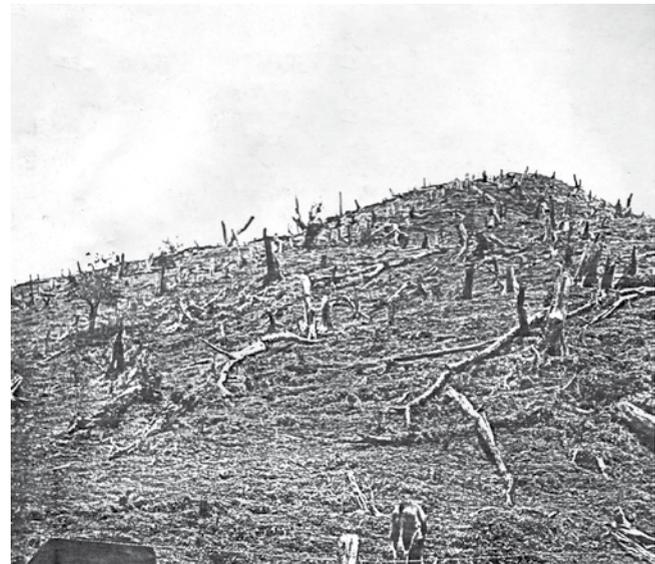
28) Alto de La Italia, potrero recientemente establecido.
